**COMPORTAMIENTO DEL BLOQUE ESTRUCTURAL
DE LA FACULTAD DE COMERCIO EXTERIOR DE LA
ULEAM DURANTE EL TERREMOTO DEL
16 DE ABRIL DE 2016**

**STRUCTURAL BEHAVIOR BLOCK OF THE
FACULTY OF FOREIGN TRADE OF THE ULEAM
DURING THE EARTHQUAKE
OF 16 APRIL 2016**

Roberto Aguiar^(1,2), Andrés Ferrín⁽³⁾ y Michelle Pilligua⁽³⁾

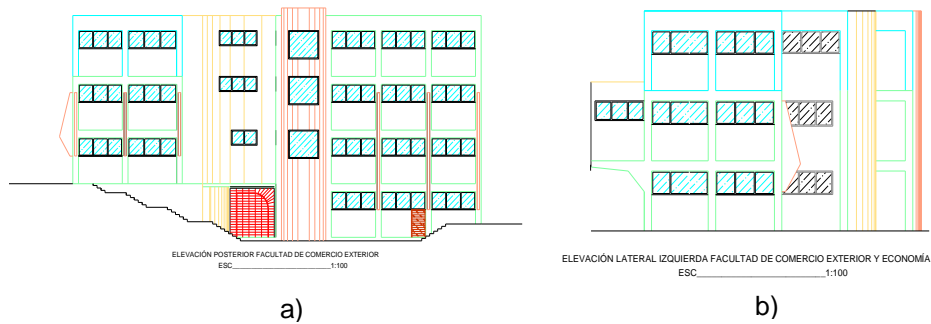
Figura 2. Fachadas de la Facultad de Comercio Exterior; a) vista frontal del bloque estructural; b) vista lateral del bloque estructural

El edificio de la Facultad de comercio exterior, es una estructura de cuatro pisos de hormigón armado, que antes del suceso del 16 de abril, presentaba un hundimiento en la parte frontal del mismo, el cual fue arreglado en su debido momento.

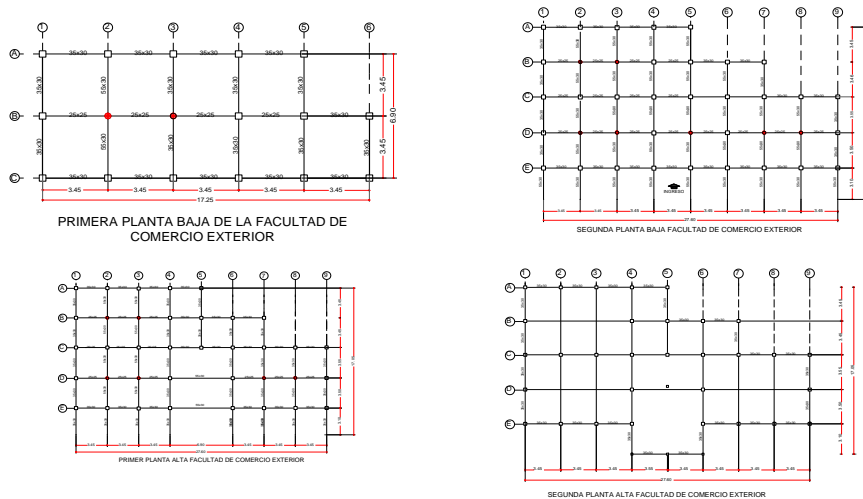
Figura 3. Plantas del Bloque Estructural de Comercio Exterior; la primera figura pertenece a subsuelo que posee un muro en su parte posterior y lateral derecha.

El bloque presenta irregularidad en todas sus plantas, así mismo se observa un muro en el primer piso en el lugar donde se encuentra ubicado, este fue convertido en diagonales rigidizadoras para efecto de cálculo, pero a pesar de lo antes ya mencionado, la estructura solo sufrió daños moderados en las paredes interiores.

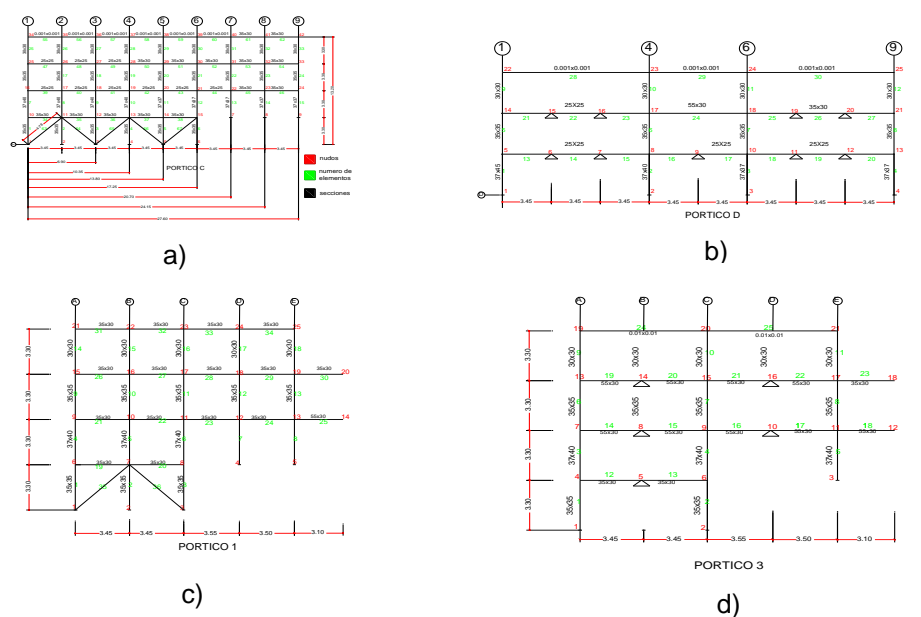
Figura 4. Pórticos relevantes del Bloque Estructural; se presenta la geometría de la estructura que será analizada; a) y b) en su primer nivel presentan diagonales por presencia de muros y se muestra la irregularidades que tiene en pisos; b) y d) para efecto de análisis se colocaron apoyos móviles dado que en esos puntos tenemos vigas peraltadas sobre vigas bandas.
